MAINTENANCE

# CORSOPATCH, UNE SOLUTION DE RÉPARATION PEINTURE INNOVANTE

LA SOCIÉTÉ CORSOMAGENTA, SPÉCIALISÉE DANS LE DOMAINE DE LA PEINTURE ET DE SES APPLICATIONS, NOTAMMENT DE LA PEINTURE SÈCHE, A DÉVELOPPÉ UNE SOLUTION DE RÉPARATION-REPRISE DE PEINTURE INNOVANTE ET INÉDITE SOUS FORME DE PATCH. CE SYSTÈME PERMET À LA FOIS UNE ÉCONOMIE DE TEMPS ET DE COÛTS ET NE NÉCESSITE PAS UNE FORMATION POUSSÉE POUR ÊTRE MIS EN PLACE.

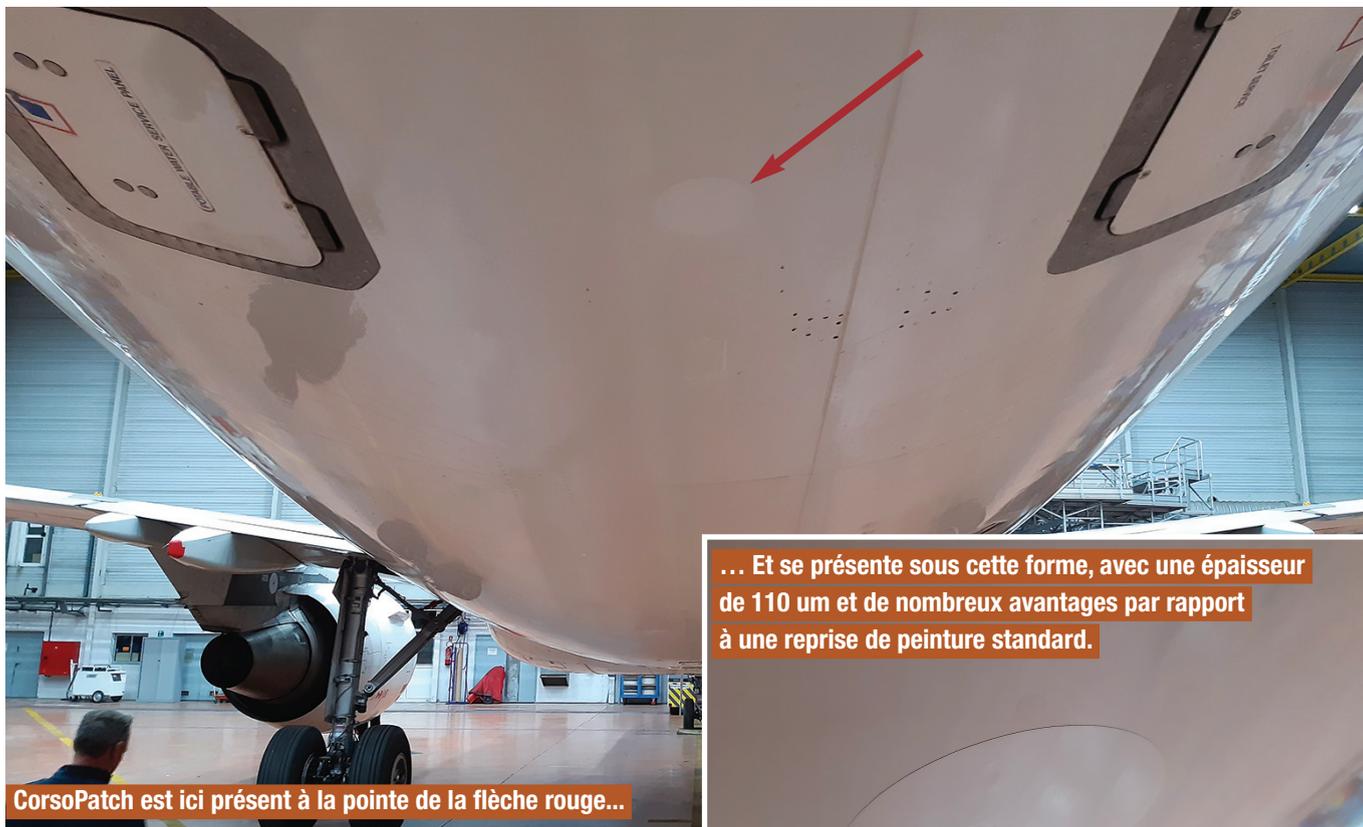
... Et se présente sous cette forme, avec une épaisseur de 110 um et de nombreux avantages par rapport à une reprise de peinture standard.

appliquer le Patch, la préparation est très légère. Il suffit de disposer d'un abrasif léger, d'un chiffon et de dégraissant pour la préparation de la surface, ainsi qu'une marouffe pour l'application. En termes d'épaisseur, le patch fait 110um, ce qui le rend comparable à l'épaisseur d'une peinture « normale ». Enfin, CorsoPatch permet une réduction de 30 % du coût complet d'une réparation. Sur le plan environnemental, Corsopatch présente également plusieurs autres avantages par rapport à une peinture standard. Parce qu'au-delà du gain de temps que Corsopatch présente, c'est un également un gain de déchets qui est réalisé. Car, pour une procédure normale, ce sont entre 50 et 80 % de la préparation de la peinture qui sont jetés, en raison des quantités minimales à mélanger en cas de réparation. Ce qui explique donc pourquoi Corsopatch a été labélisé par Solar Impulse comme étant une solution efficace.

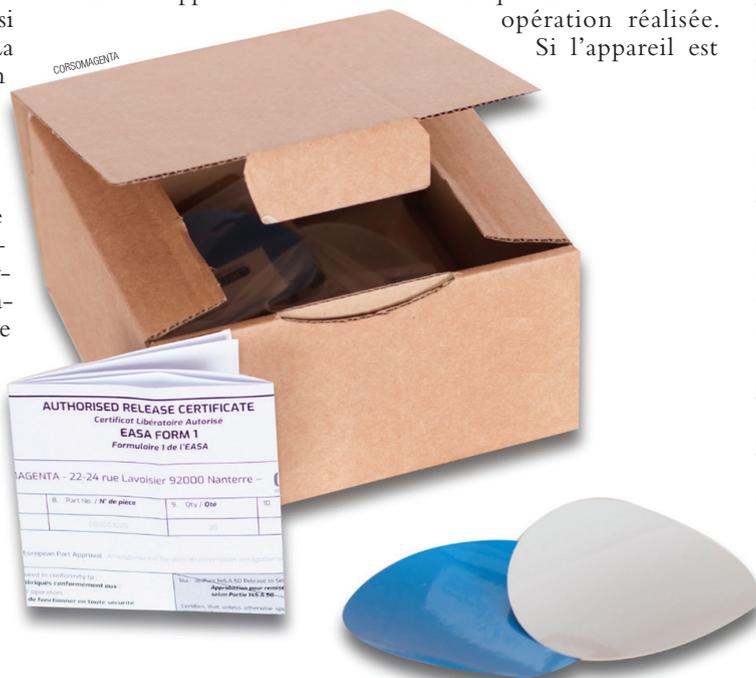
**La fixation de CorsoPatch est rapide et ne nécessite pas de compétences ni d'outillage très spécifiques.**
